ЖЕЛ ЭНЕРГЕТИКАЛЫҚ ҚОНДЫРҒЫЛАРДЫҢ МЕТАЛЛ БӨЛШЕКТЕРІНІҢ БҰЗЫЛУЫН МАКРО-ЖӘНЕ МИКРОҚҰРЫЛЫМДЫҚ ТАЛДАУ

МАКРО- И МИКРОСТРУКТУРНЫЙ АНАЛИЗ РАЗРУШЕНИЯ МЕТАЛЛИЧЕСКИХ ДЕТАЛЕЙ ВЕТРОЭНЕРГЕТИЧЕСКИХ УСТАНОВОК

MACRO- AND MICROSTRUCTURAL ANALYSIS OF THE DESTRUCTION OF METAL PARTS OF WIND POWER PLANTS

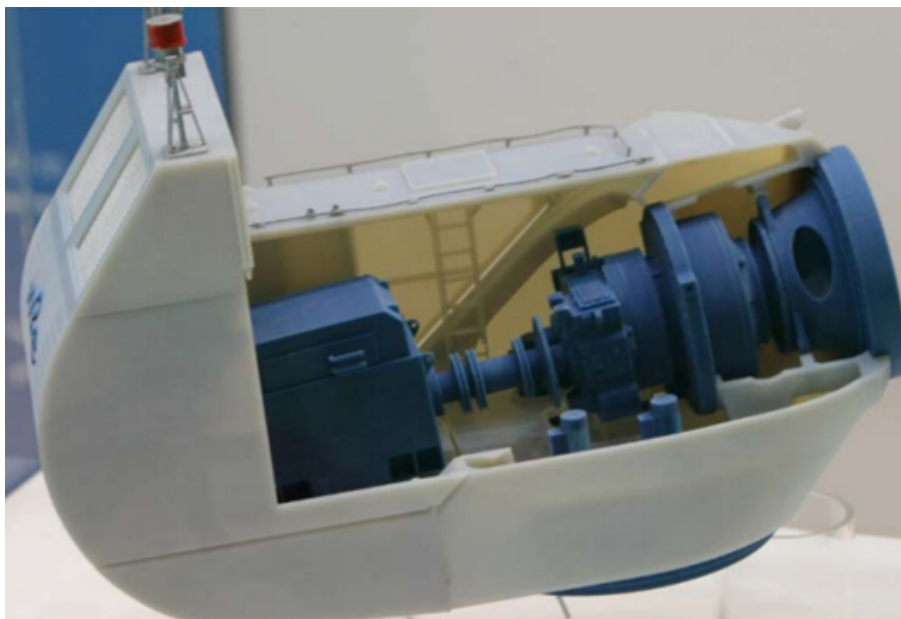
Сурет 1 – ЖЭҚ мультипликаторның жалпы көрінісі

Мультипликатор жұмыс істеу барысында статикалық және динамикалық жүктемеге ұшырайды. Максималды рұқсат етілген жүктемелерден асып кету қондырғының бұзылуына әкелуі мүмкін.

Жел энергетикалық қондырғысының негізгі агрегаттарының бірі мультипликатор болып табылады (1 сурет).

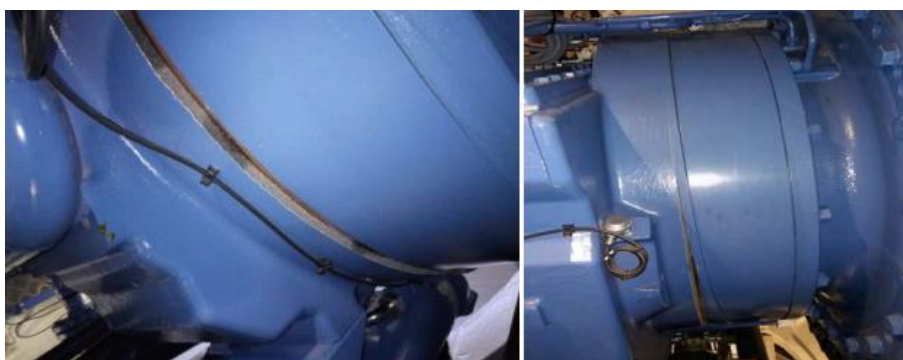
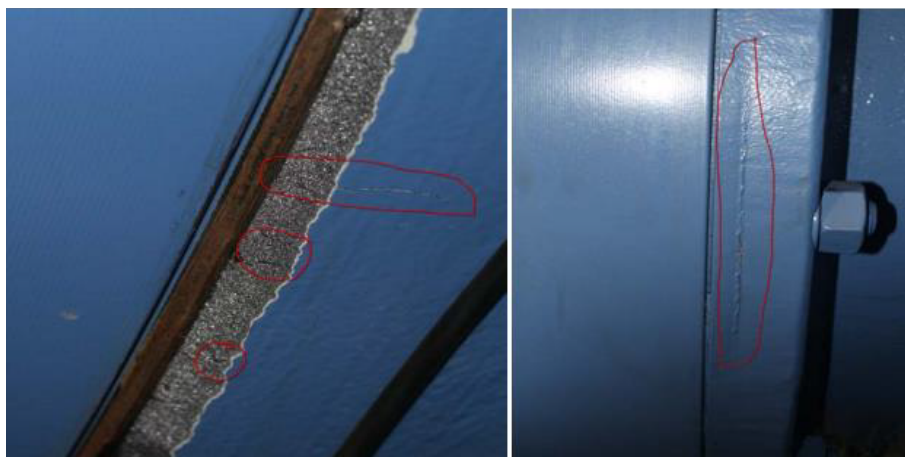
Сурет 2 – Редуктордың цилиндрлік сатысының корпусының жарылуы

Алынған мәліметтерге сәйкес, цилиндрлік сатының корпусында жарықшақ түрінде ақаудың пайда болу себебі цилиндрлік сатының корпусының түйіскен жерінде және шеңбердің жарты ұзындығындағы екінші сатының тісті тәжі редуктордың корпусына тістердің тісті беріліске сырлану кезінде тістердің жарықтар мен жоңқалардың түсуіне байланысты ауыспалы жүктемелер болуы мүмкін деп қорытынды жасауға болады.

Цилиндрлік сатылы корпустың түйіскен жерінің центрлік буртының сынуы тәждің деформациясы нәтижесінде пайда болды, бұл болат тісті тәж мен планетарлық тістегершіктер арасындағы тісті ілініс қалдықтарының түсуіне байланысты. Редуктордың корпусы шойыннан жасалған және мұндай масштабтағы деформацияға арналмаған.

Эндоскопия арқылы анықталған ақаулар жел энергетикалық қондырғысының жұмысы үшін өте маңызды, сондықтан жөндеу жұмыстарын жүргізу үшін қондырғының жұмысын тоқтату ұсынылады.

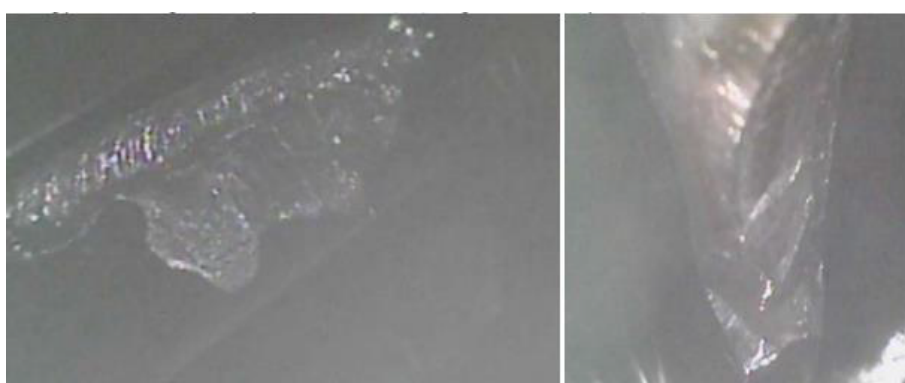
Сурет 3 – Екінші сатыдағы тісті тәждің тістерінің сырлануы

Планетарлық және күнгейлік тістегершіктің, тісті тәжі тістерінің сырлануы түріндегі ақаудың, тістердегі қарықтардың пайда болуының себебі тістердің бетінде микрожарықтардың пайда болуына ықпал ететін қайталанатын-ауыспалы байланыс кернеулерінің әрекеттері болуы мүмкін, содан кейін жарықтардың дамуына тістердің жарықтарына түскен майлау материалының сыналаушы әсері және сәйкесінше материалдың бөлшектерін бетінен сырланған ұсақ шұңқырлардың пайда болады, содан кейін тістердің бүкіл бетіндегі үлкен қабықтарға өтеді.

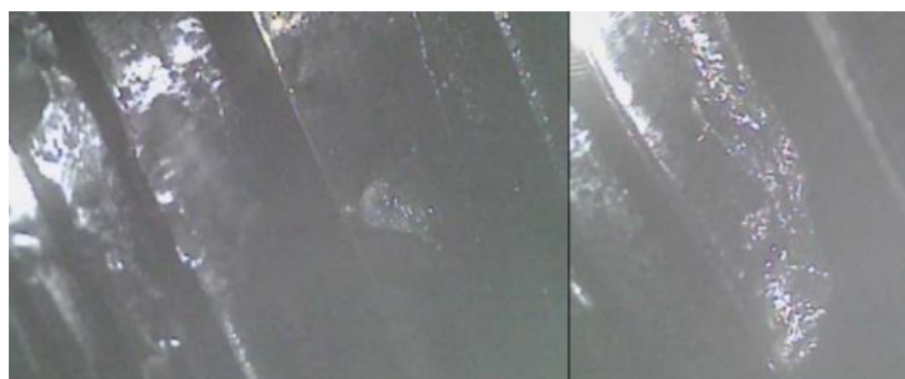
Сурет 4 – Планеталық тістегершіктің тістердің сырлануы

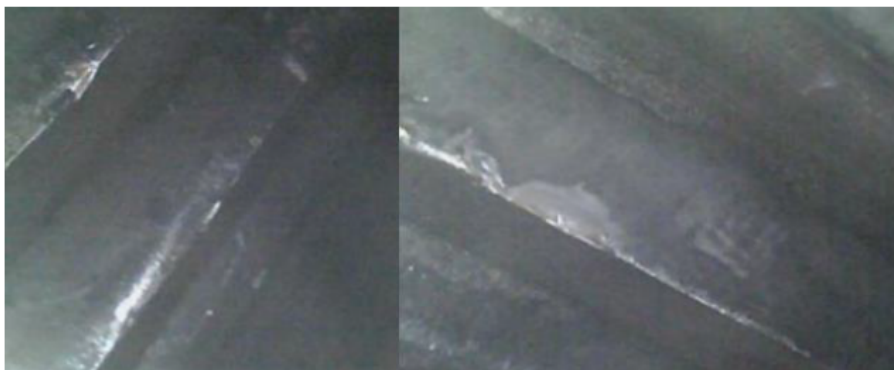
Сурет 5 – Күнгейлі тістегершіктің тістердің сырлануы

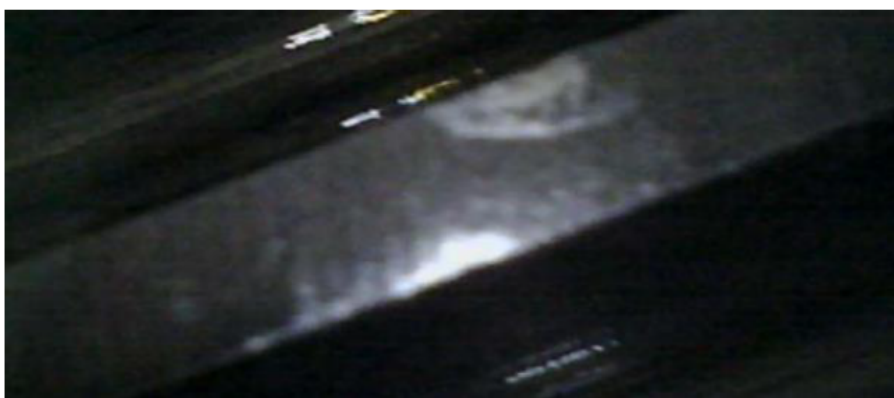
Сурет 6 – Редуктордың цилиндрлік сатысының үлкен тістегершіктің тозуы (тойтару, тістердегі жарықшақ)

Беріліс қорабының цилиндрлік сатысының үлкен беріліс тістеріндегі жарықшақтар түріндегі ақаулар, әдетте, жел электр станциясын пайдалану жөніндегі нұсқаулықтың 5.1.4-тармағында сипатталғандай, соққы сипатындағы шамадан тыс жүктемеден немесе айналмалы қалақтарды мұздату кезінде біліктің айналу сәтінен асып кетуден қайталанатын-айнымалы иілу кернеулерінің әсерінен пайда болады [5].

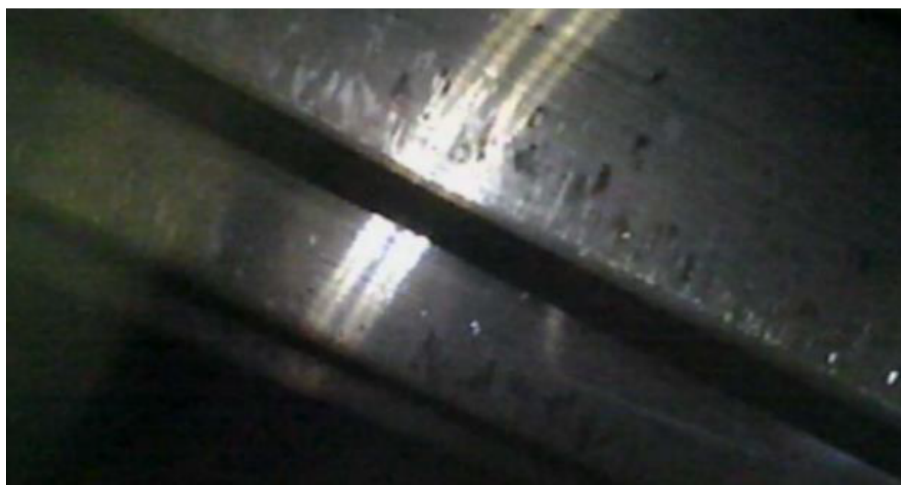
Рисунок 7 – Редуктордың цилиндрлік сатысының кіші тістегершіктің тозуы (тойтару, тістердегі қарықтар)
